Periodieke inspectie Layher steigermaterieel Allround en Blitz

Inspectierichtlijnen 08-2019
DOC0181

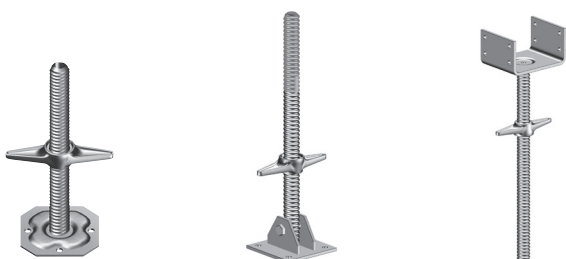
Voet- en kopspindels

- ▶ Zie algemeen
- ▶ Spindel niet krom en gerolde schroefdraad goed gangbaar
- ▶ Spindelmoer intact en goed gangbaar
- ▶ Voetplaat of gaffel niet meer verbogen dan 5mm

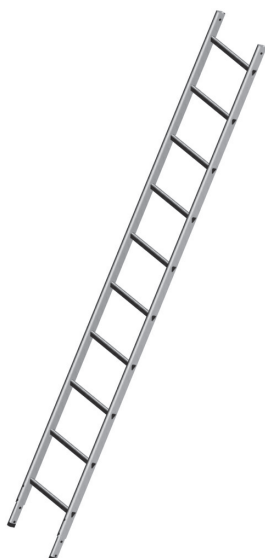
Steigerladders

- ▶ Zie buismaterialen en buisconstructies
- ▶ Sporten niet geknikt (kleine buiging, 1cm toelaatbaar)
Let speciaal bij stalen ladders op met name de lassen van de onderste en bovenste sporten. Door ruwe behandeling kunnen deze sneller beschadigd raken of scheuren.

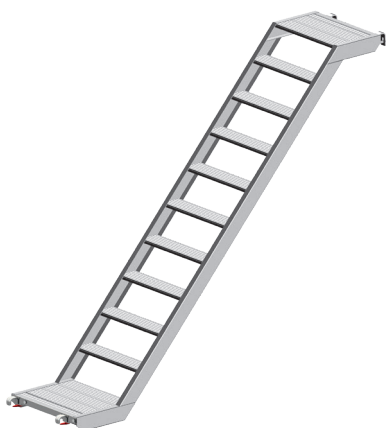
Aluminium bordestrap

- ▶ Zie algemeen
- ▶ Alle opleghaken aanwezig en niet verbogen
- ▶ Geen grote deuken, vervormingen in de trapboom
- ▶ Geen scheuren in de constructie-onderdelen. Speciale aandacht voor de overgang trapboom - bordes (eventuele scheurtjes in lassen zijn reparabel)
